4466 Ormalingen, Überarbeitung Grundwasserschutzzonen Thalquellen

## **Hydrogeologischer Bericht zum Markierversuch Thalquellen (66.1.A-66.5.A)**

| Bericht Nr. PNP | 479783.0001 (Version: 2.0) |
| Datum | 04.08.2025 |

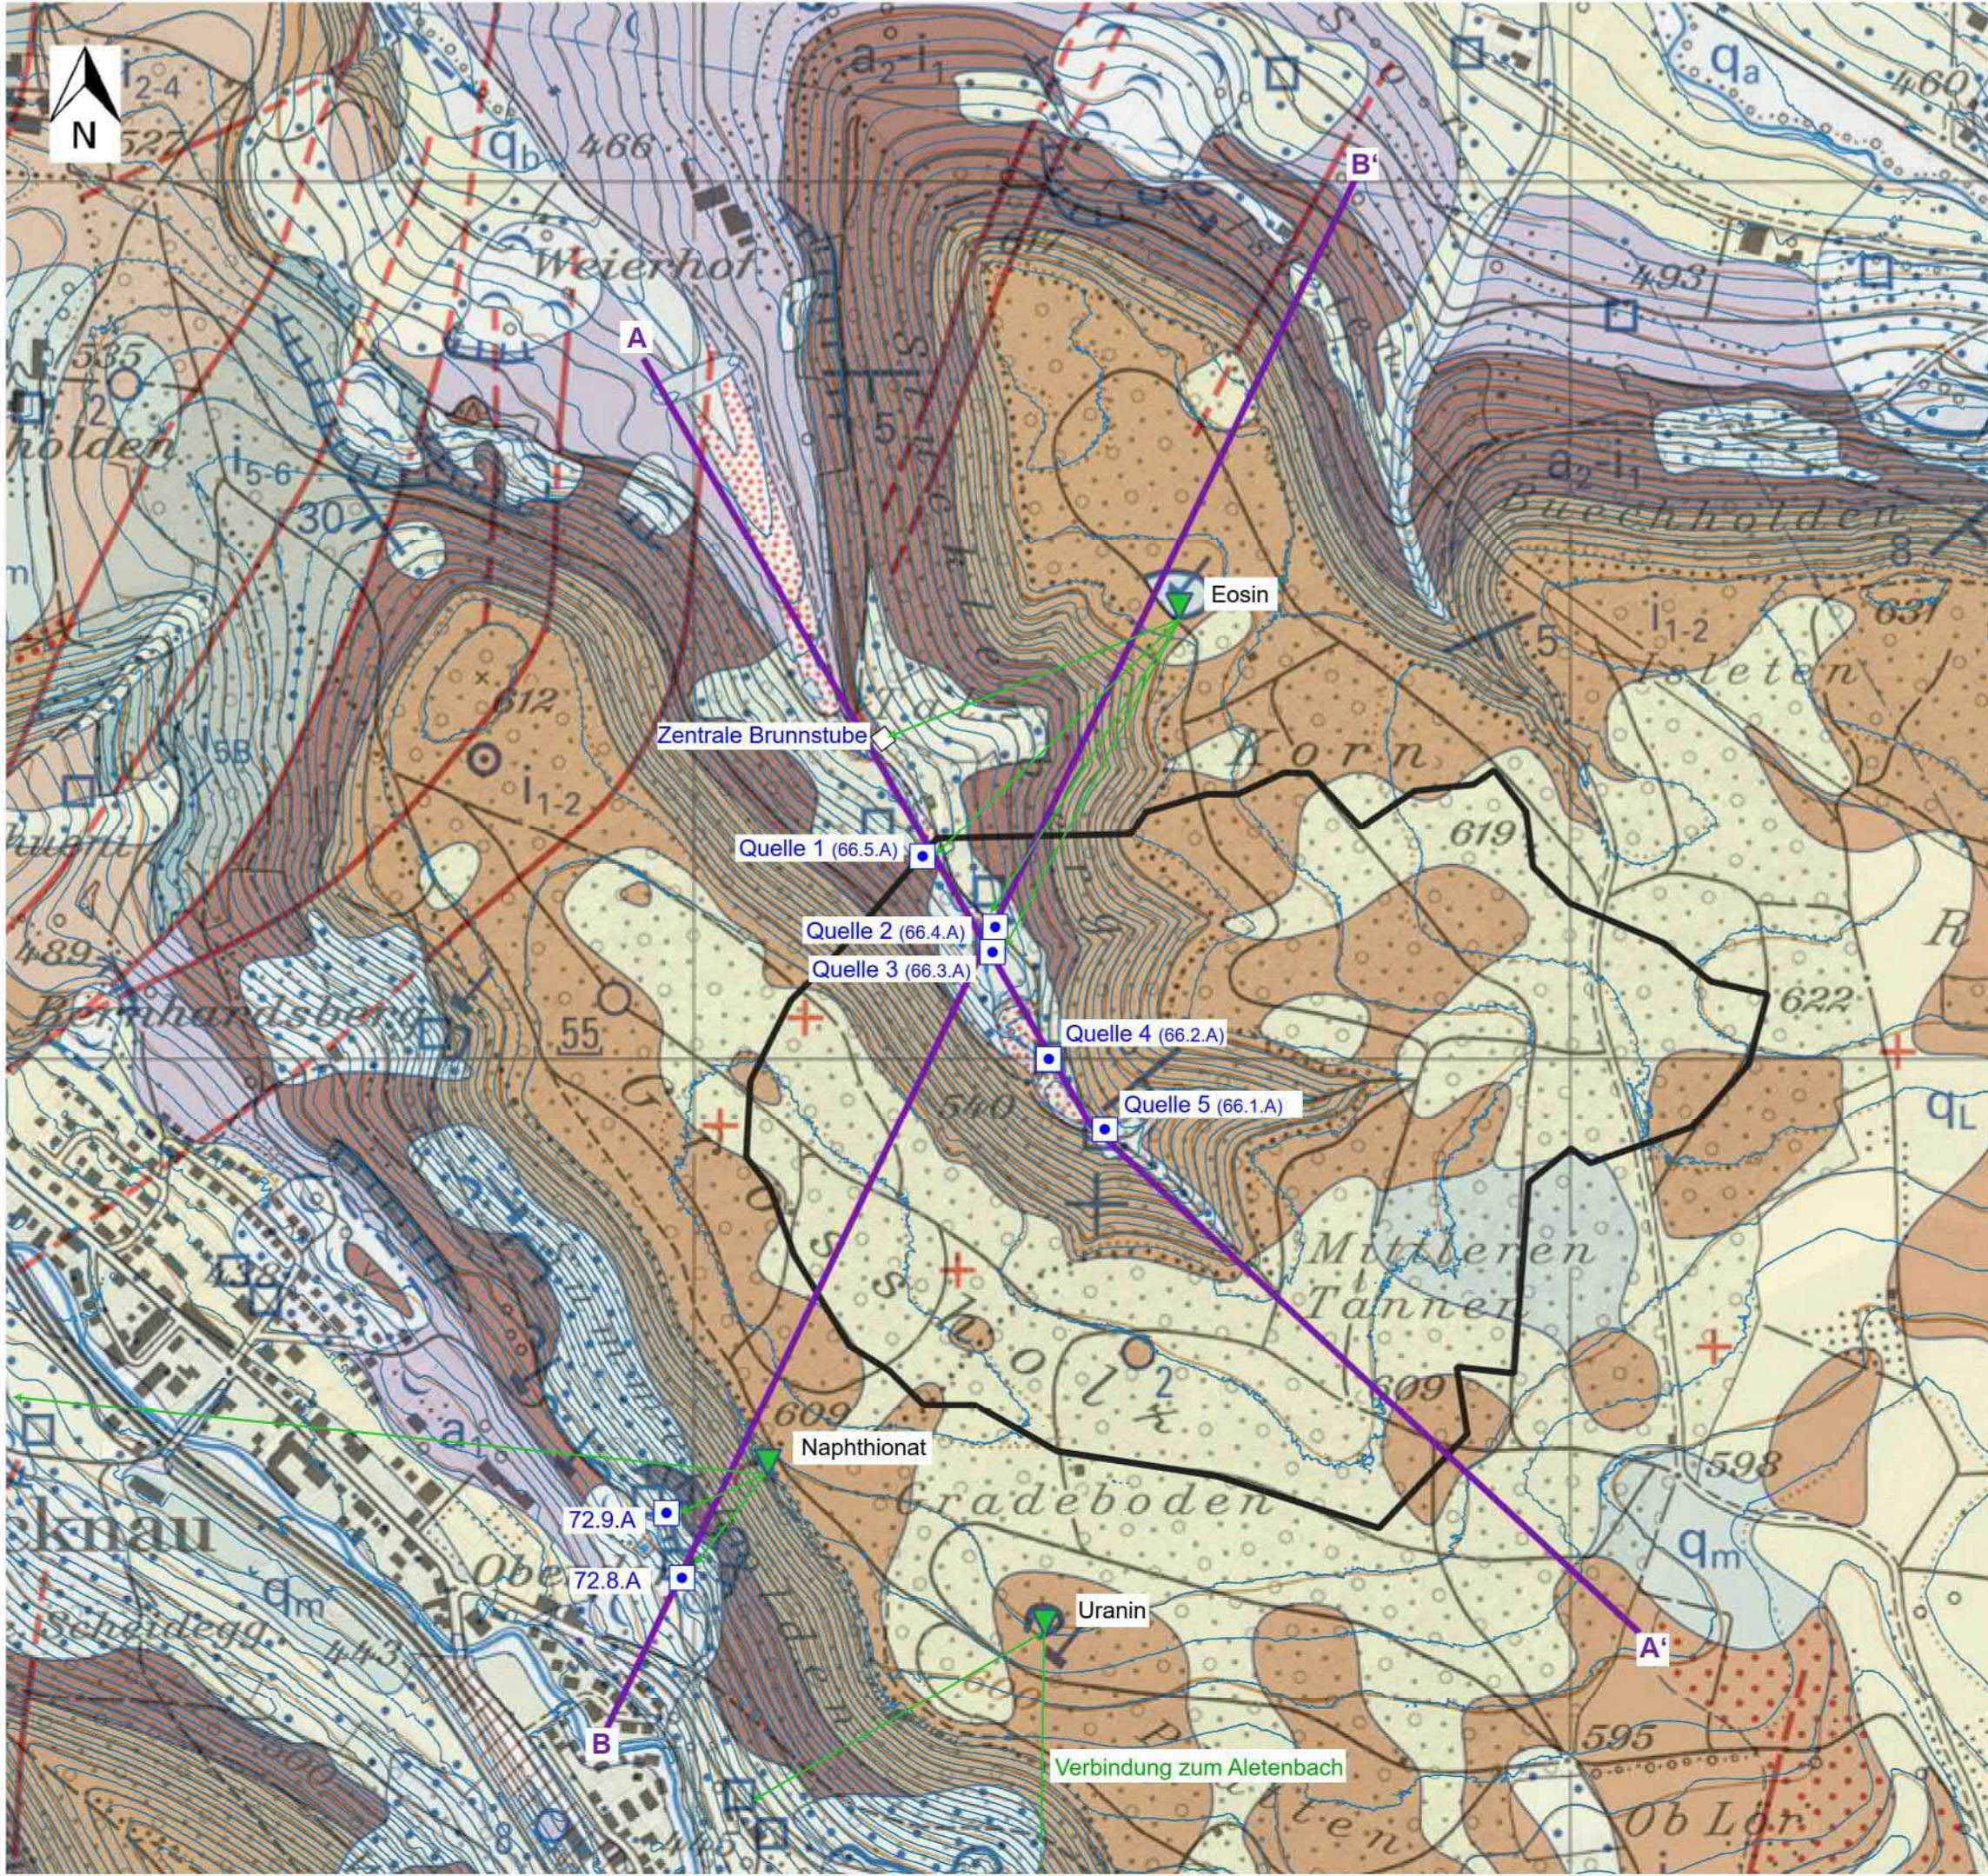
Ormalingen, Thalquellen  
Überarbeitung Grundwasserschutzzonen  
Markierungsversuch

Das oberirdische Einzugsgebiet hat eine Grösse von 0.9 km<sup>2</sup> und erstreckt sich in südöstliche Richtung (vgl. Beilage 2). Das Gebiet umfasst ausschliesslich Waldgebiet.

Im Jahr 2015 wurde durch die Holinger AG Markierversuche durchgeführt. Der Markierstoff Eosin wurde auf dem Wenslinger Plateau auf dem Kornkopf eingegeben (vgl. Beilage 2&7). Dabei zeigte sich eine sehr schnelle Reaktionszeit. Bereits nach 0.5 Tagen wurde der Markierstoff erstmals in den Quellen 1-3 (66.3.A-66.5.A) nachgewiesen. Die maximale Konzentration wurde nach 0.7 Tagen gemessen (Rückgewinnungsquote von 34%). Allerdings wurde der Markierstoff in den Quellen 4 & 5 (66.1.A-66.2.A) nicht nachgewiesen.

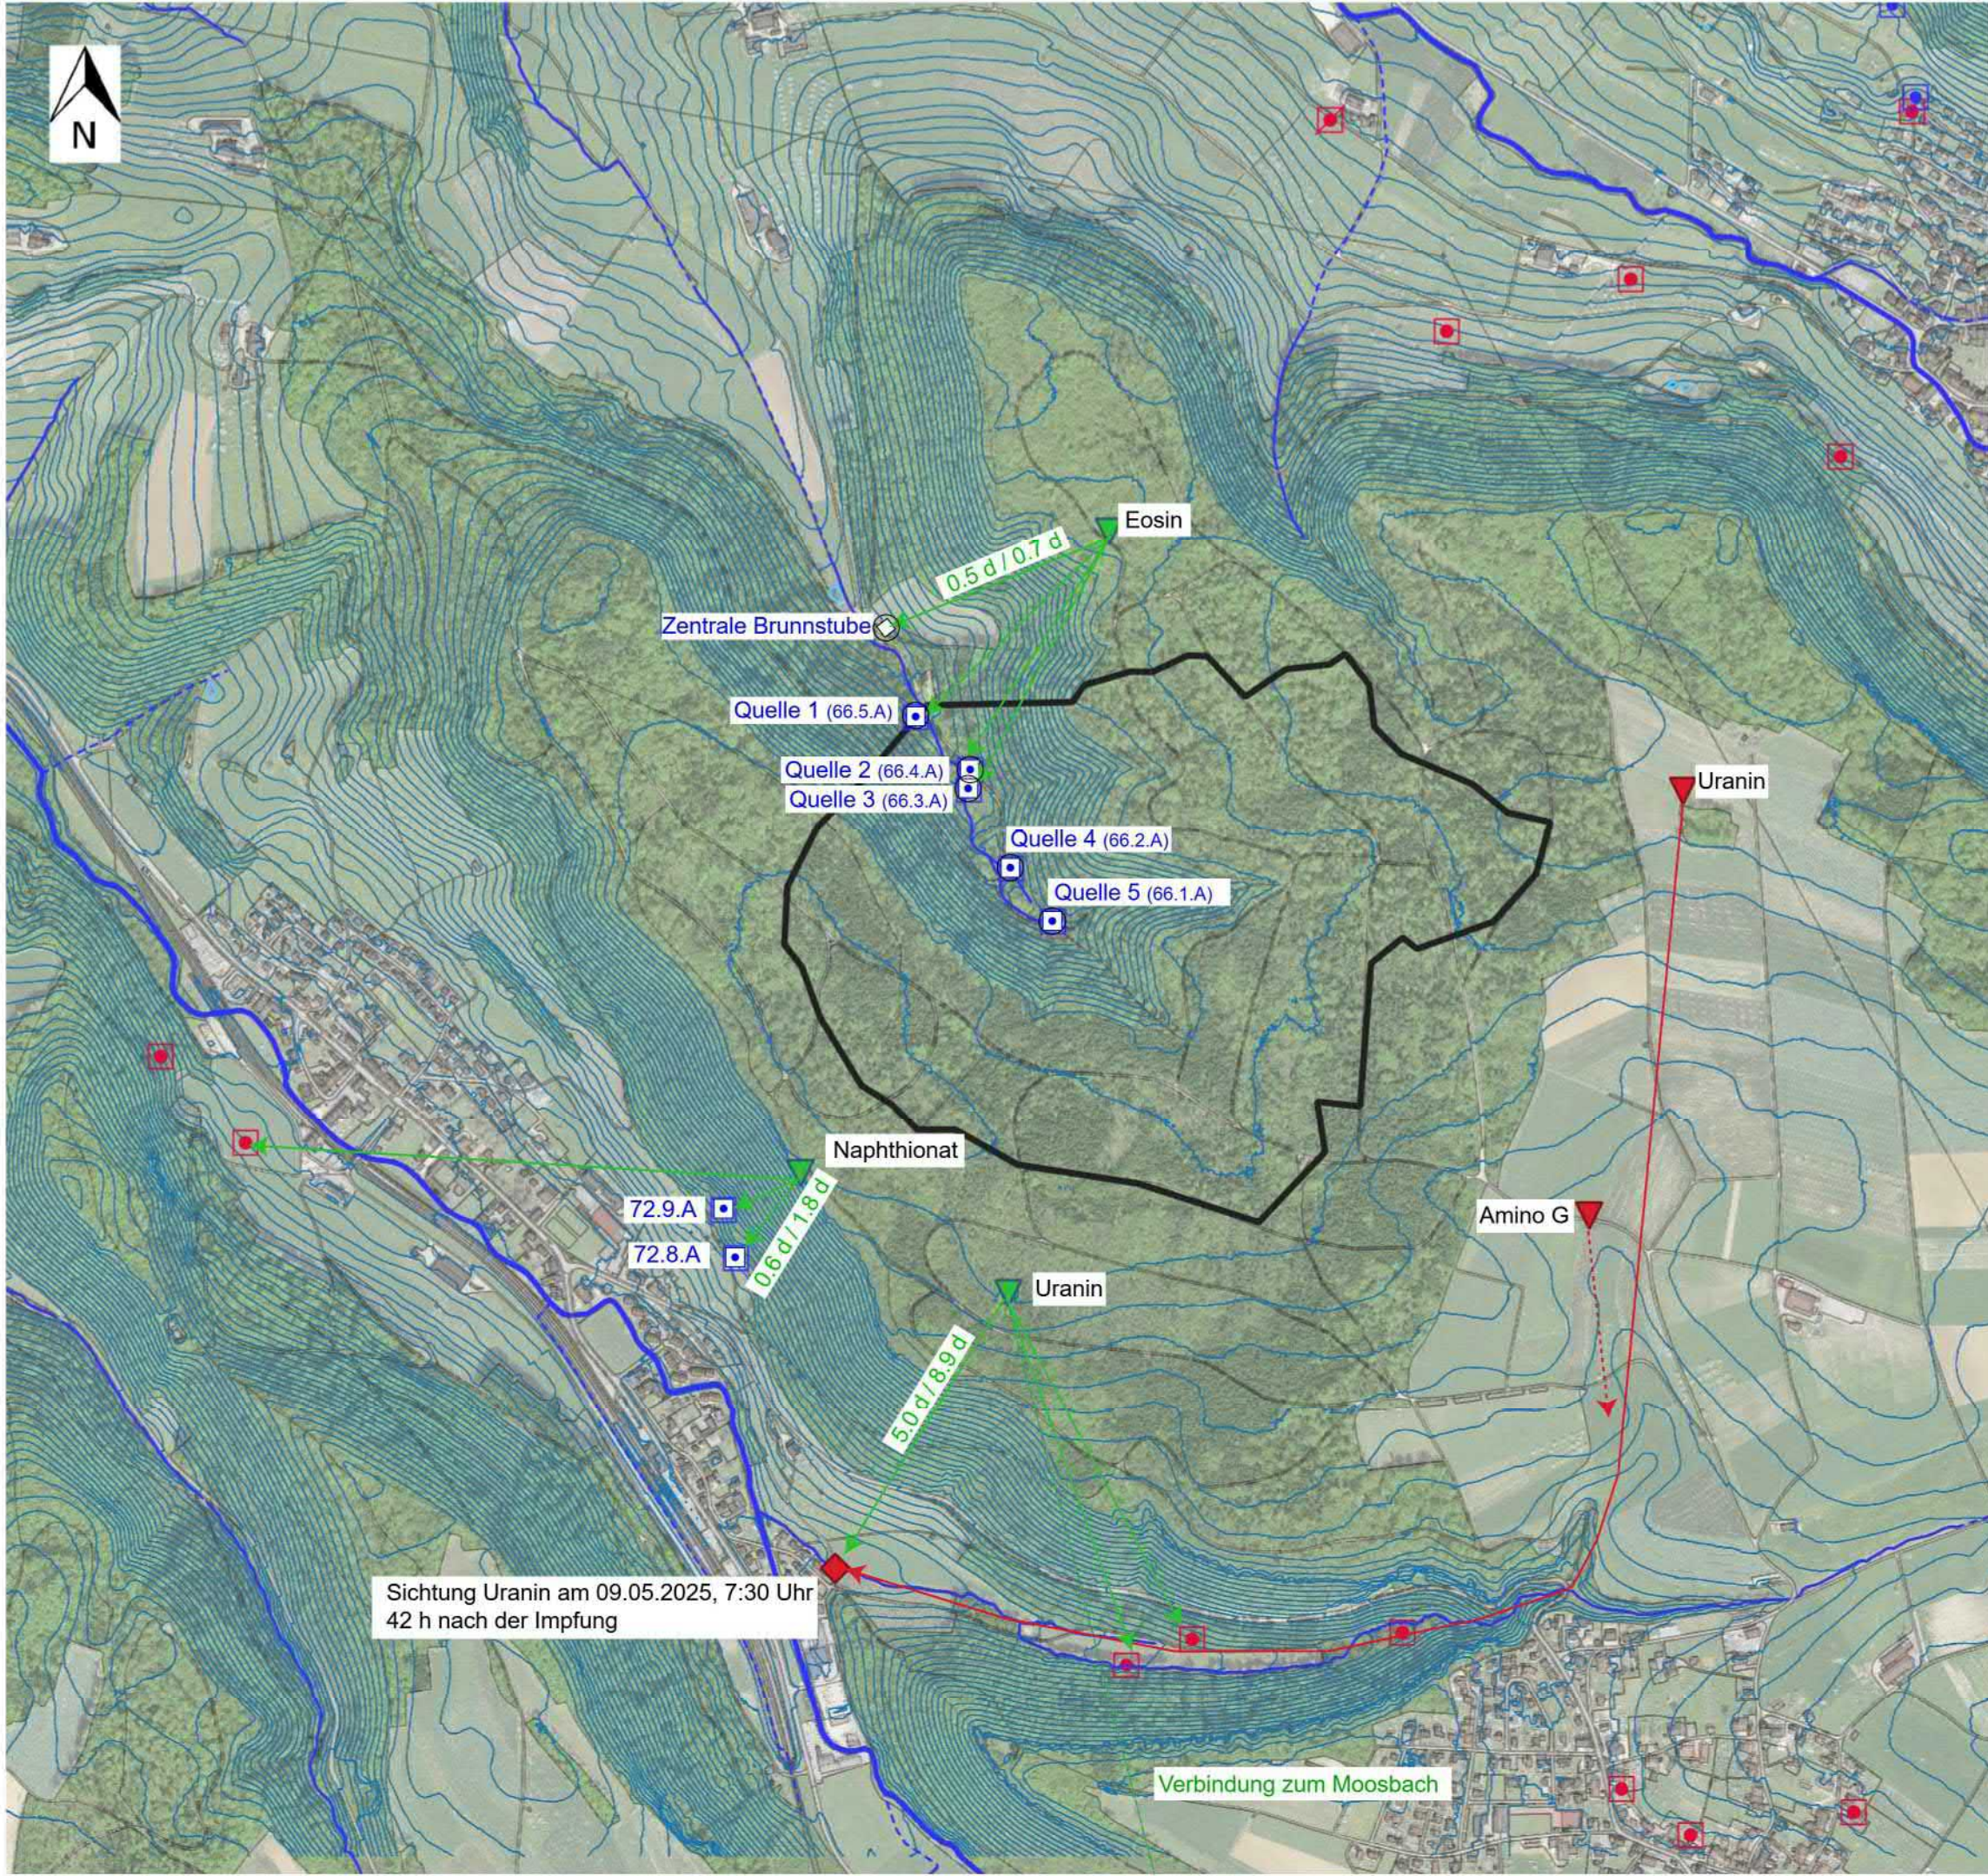
Ormalingen, Thalquellen  
Überarbeitung Grundwasserschutzzonen  
Markierversuch

Zur Überprüfung der Dimensionierung des unterirdischen Einzugsgebietes und der hier vorherrschenden Fliessgeschwindigkeiten, wurden 2 Markierstoffe im prognostizierten Einzugsgebiet der Thalquellen eingegeben (Lage vgl. Beilage 7).

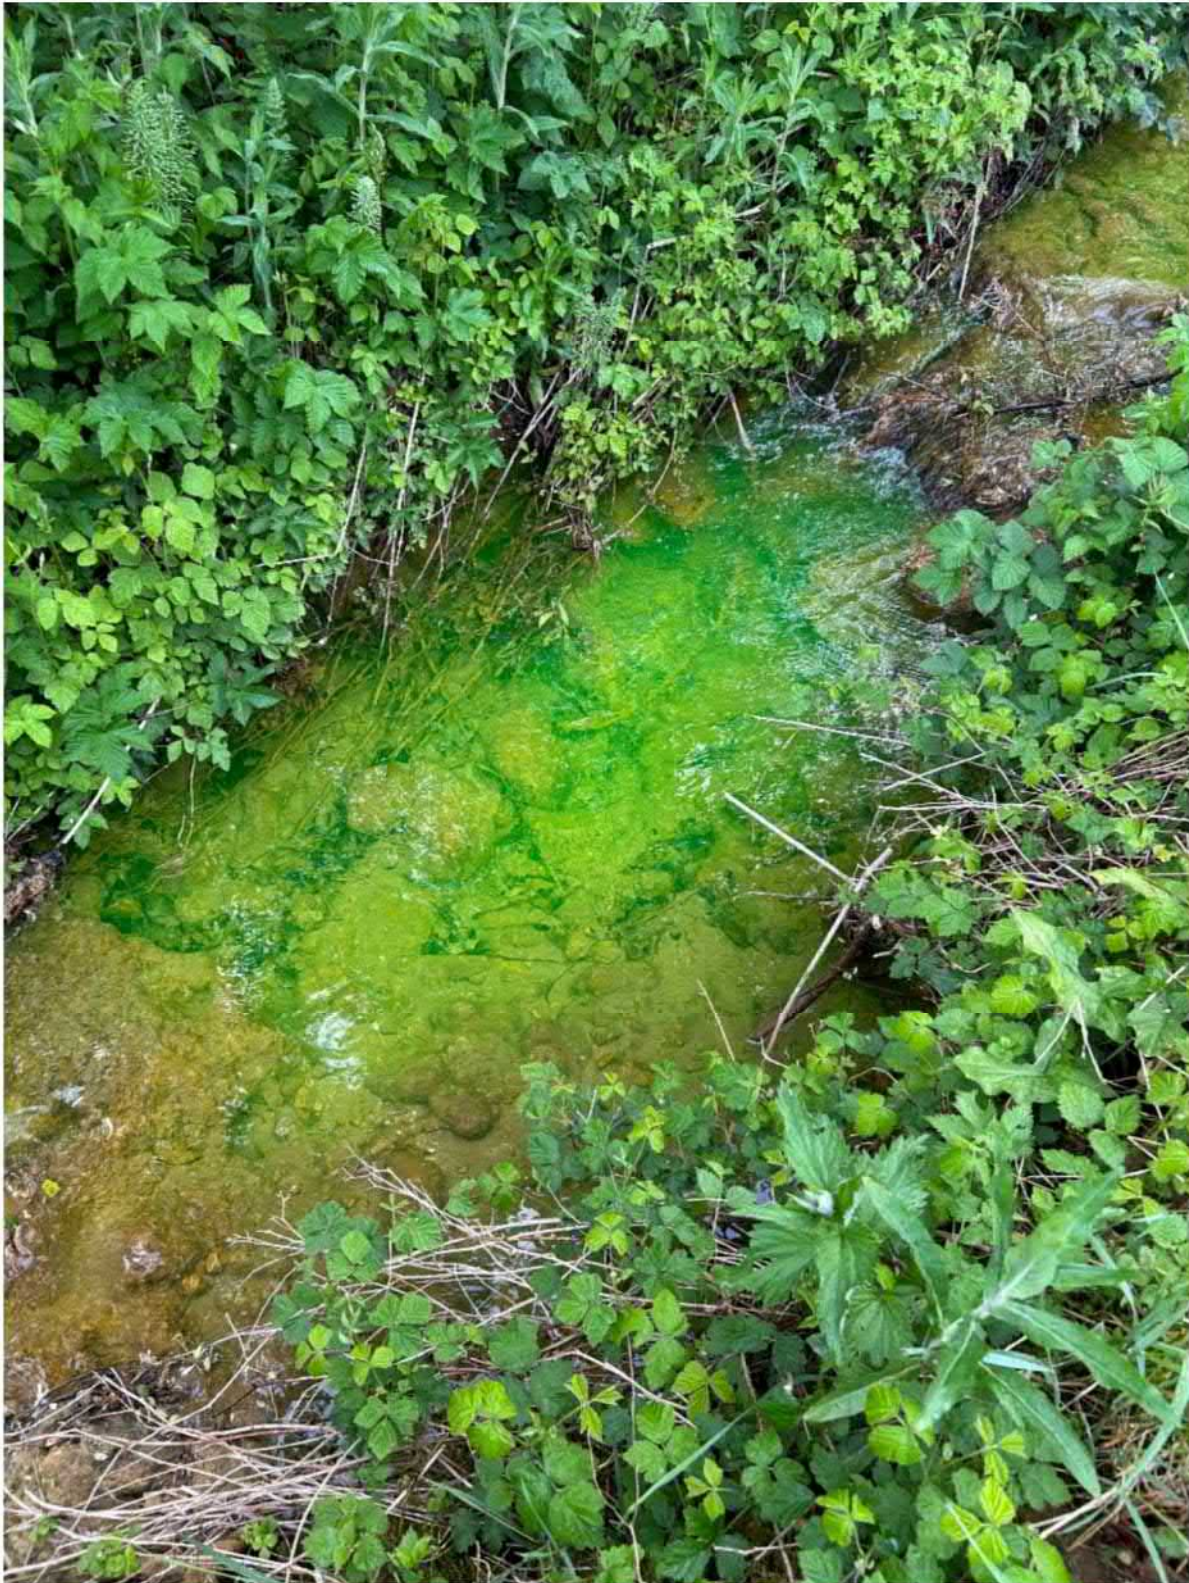
Der Markierstoff Uranin wurde am 09.05.2025 um 7:30 Uhr, 42 Stunden nach der Impfung, im Aletenbach bei Tecknau gesichtet. Der Standort der Sichtung ist 1.75 km von der Eingabestelle entfernt. Die Fließgeschwindigkeit von der Eingabe des Markierstoffs Uranins bis zur Sichtung beträgt rund 42 m/h.

**Abbildung 3 Sichtung Uranin im Aletenbach bei Tecknau. Koordinaten: 2634137 / 1254938.**

Der Markierstoff wurde allerdings am 09.05.2025 um 7:30 Uhr, 42 Stunden nach der Impfung, im Aletenbach in Tecknau gesichtet. Der Standort der Sichtung ist 1.75 km von der Eingabestelle entfernt, wodurch eine mittlere Fliessgeschwindigkeit von ca. 42 m/h resultiert.

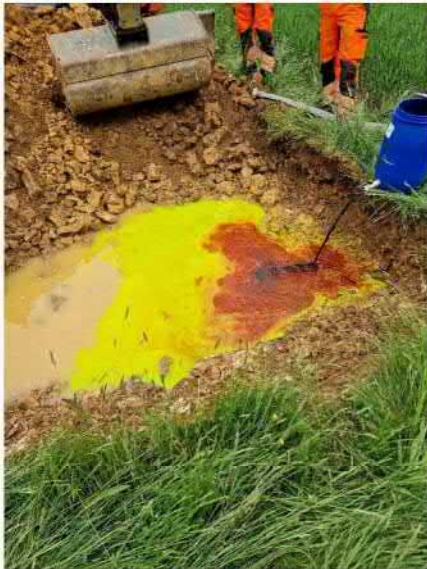
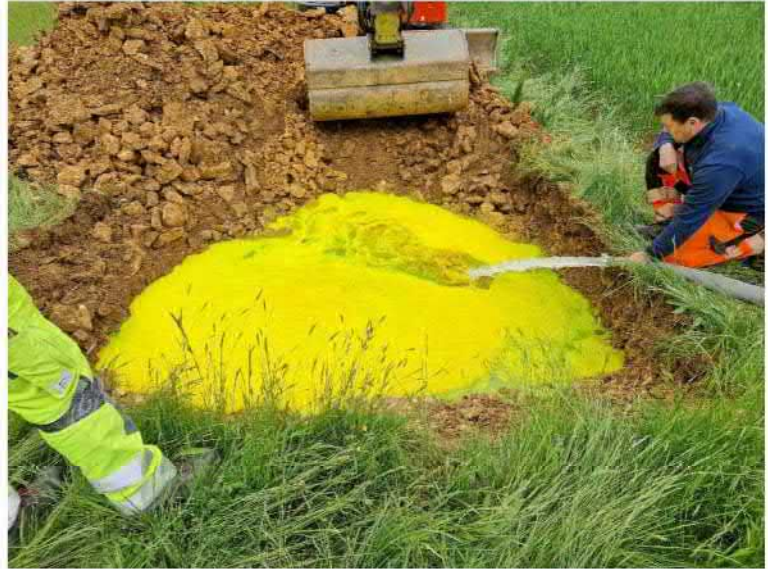
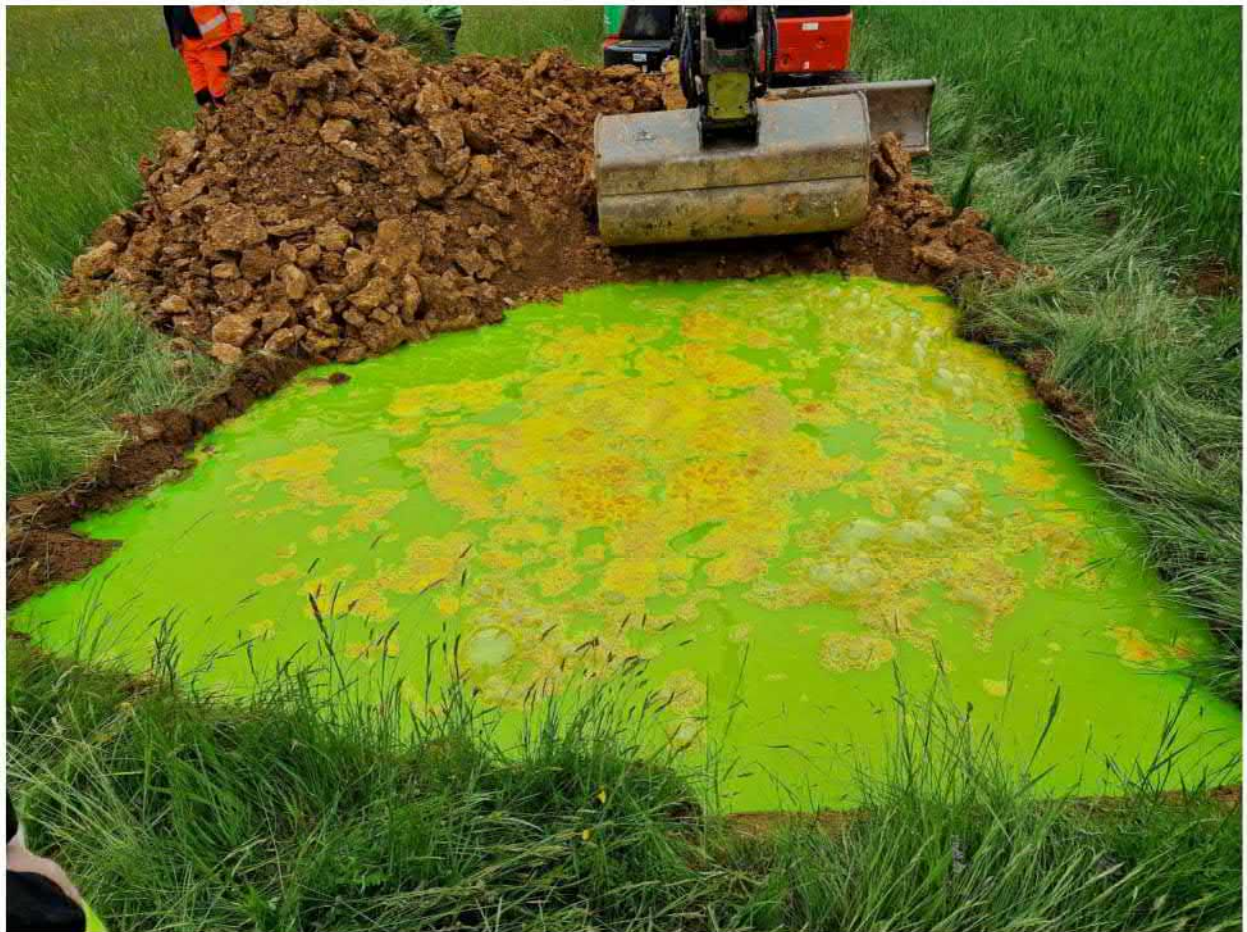
Foto 6 -8 : Eingabe des Markierstoffs Uranin in Eingabestelle 1

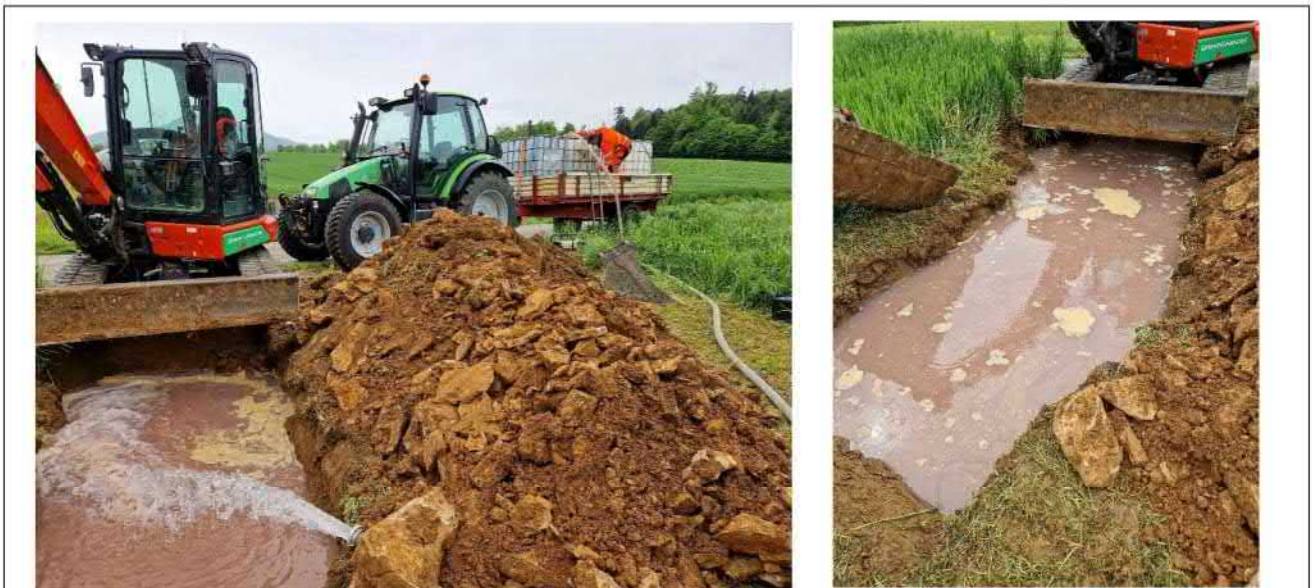
**Foto 9 & 10:** Einspülung von Wasser in die Eingabestelle 2 und Eingabe des Markierstoffs Amino G

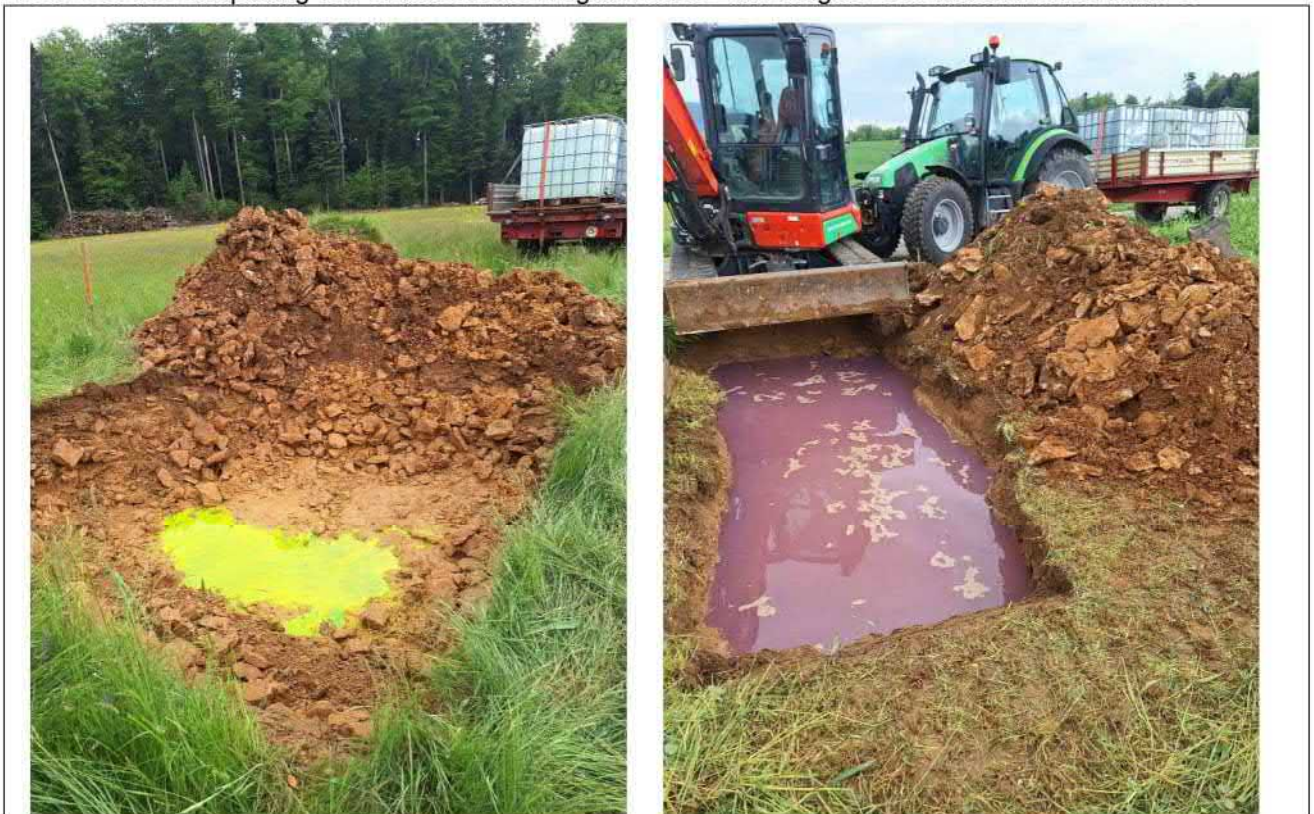
**Foto 11:** Wasserstand in Eingabestelle 1 beim Nachspülen

**Foto 12:** Wasserstand in Eingabestelle 2 beim Nachspülen
